現地進行協議 順路写真と汚染状態

〔写真撮影者 原告 2023.7.23撮影〕
 (改訂版)

2023(令和5)年9月30日
 原告 井戸川克隆 作成

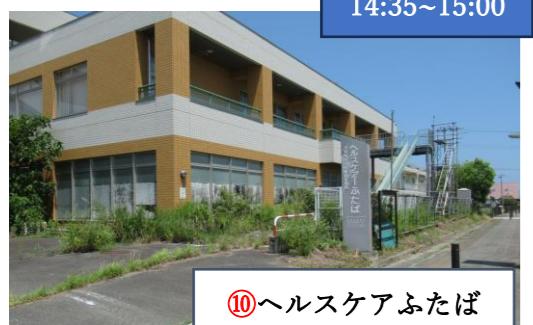
⑩ヘルスケアふたば

管 理 番 号 :	6-1 ヘルスケアふたば
空 間 線 量 率 :	2.00 ($\mu\text{Sv}/\text{h}$)
地 表 面 線 量 率 :	5.32 ($\mu\text{Sv}/\text{h}$)
土 壤 汚 染 密 度 :	25,707 (Bq/kg)
表 面 汚 染 密 度 :	167 (Bq/cm ²)
汚 染 管 理 区 分 :	D
食 品 檢 査 :	1,524 (Bq/kg)
品 名 (ヨモギ)	ドラム缶詰め管理区域保管

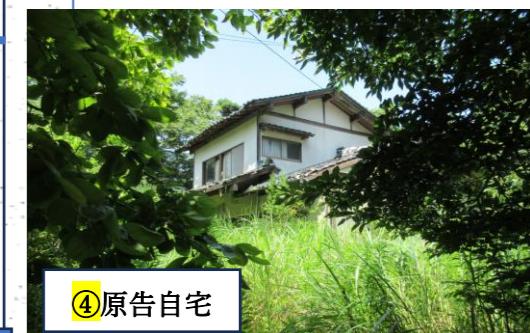
④原告自宅

管 理 番 号 :	1-1 原告井戸川宅
空 間 線 量 率 :	0.32 ($\mu\text{Sv}/\text{h}$)
地 表 面 線 量 率 :	0.35 ($\mu\text{Sv}/\text{h}$)
土 壤 汚 染 密 度 :	1,749 (Bq/kg)
表 面 汚 染 密 度 :	11.37 (Bq/cm ²)
汚 染 管 理 区 分 :	C

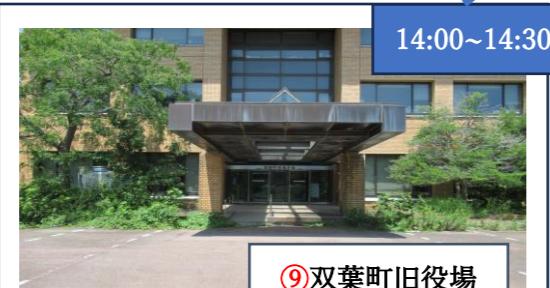
⑨双葉町旧役場

管 理 番 号 :	7-3 旧双葉町役場
空 間 線 量 率 :	0.49 ($\mu\text{Sv}/\text{h}$)
地 表 面 線 量 率 :	1.54 ($\mu\text{Sv}/\text{h}$)
土 壤 汚 染 密 度 :	66,140 (Bq/kg)
表 面 汚 染 密 度 :	172 (Bq/cm ²)
汚 染 管 理 区 分 :	D

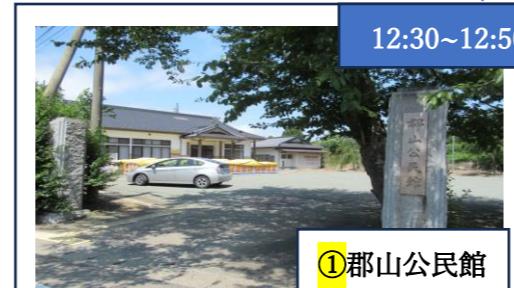
①郡山公民館

管 理 番 号 :	3-2 郡山MP 正八幡神社境内裏
空 間 線 量 率 :	2.63 ($\mu\text{Sv}/\text{h}$)
地 表 面 線 量 率 :	4.54 ($\mu\text{Sv}/\text{h}$)
土 壤 汚 染 密 度 :	53,020 (Bq/kg)
表 面 汚 染 密 度 :	345 (Bq/cm ²)
汚 染 管 理 区 分 :	D

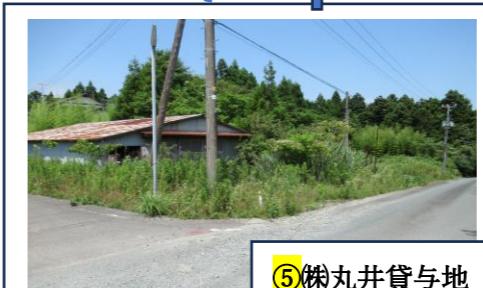
⑤丸井貸与地

管 理 番 号 :	1-2 丸井資材置き場
空 間 線 量 率 :	0.33 ($\mu\text{Sv}/\text{h}$)
地 表 面 線 量 率 :	0.42 ($\mu\text{Sv}/\text{h}$)
土 壤 汚 染 密 度 :	3,698 (Bq/kg)
表 面 汚 染 密 度 :	24 (Bq/cm ²)
汚 染 管 理 区 分 :	C
